Wasserwerk Beelitzhof: Ringraumdoppelement HBD

Sanierung Rohrleitungssektor: Wasserwerk Beelitzhof.

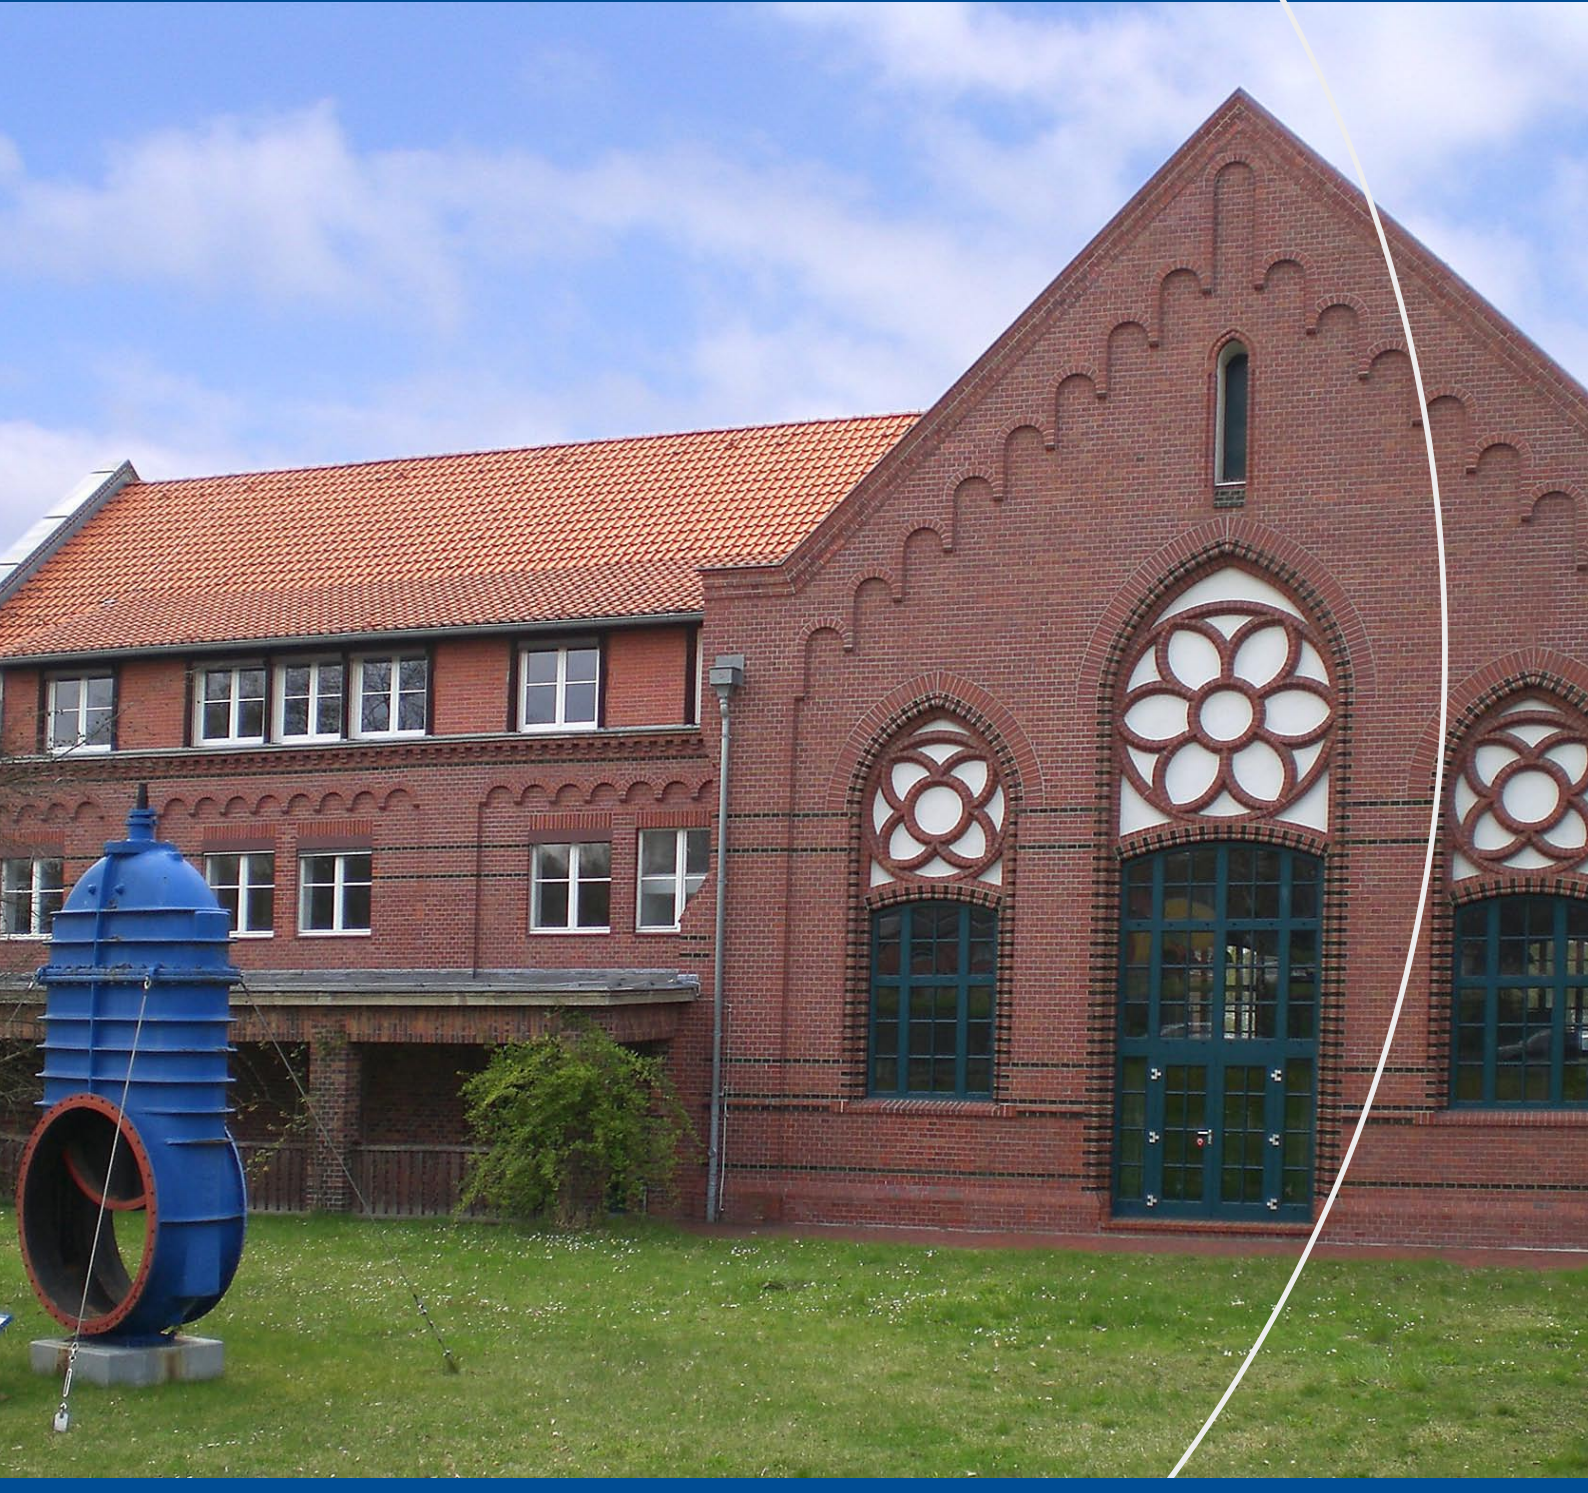
Innenansicht Rohwasserrinne

Montiertes Ringraumdoppelement HBD am Zu- bzw. Ablauf des Filterbeckens.

Die Anforderung bestand darin, bei der Abdichtung der neuen Systeme, diese nicht wieder einzubetonieren, sondern mittels eines Ringraumdichtelements wasserdicht in die Filterbecken einzubauen. Ein besonderes Augenmerk wurde darauf gelegt, dass beide Dichtungen von der Bedienseite auch während des Betriebes bei eventuellem Bedarf nachgespannt werden können. Die Größen der Doppelringraumdichtungen richteten sich nach den vorhandenen Rohrleitungen zwischen $\varnothing 250$ -800 mm. Die eingebauten Dichtelemente liegen ständig ca. 3,0-4,2 m unterhalb der Wasseroberfläche.
